**TEST D'EFFICACITE DE DECONTAMINATION DE BONBONNES PAR DES
MACHINES DE LAVAGE**

Veillez trouver ci-joint les rapports d'essai définitifs édités dans le cadre du contrôle après lavage des trois bonbonnes d'eau de source Source de Monteux (n°LHE 18-6933, 18-6934 et 18-6935).

RAPPORT D'ESSAIS

Référence : 18-6933

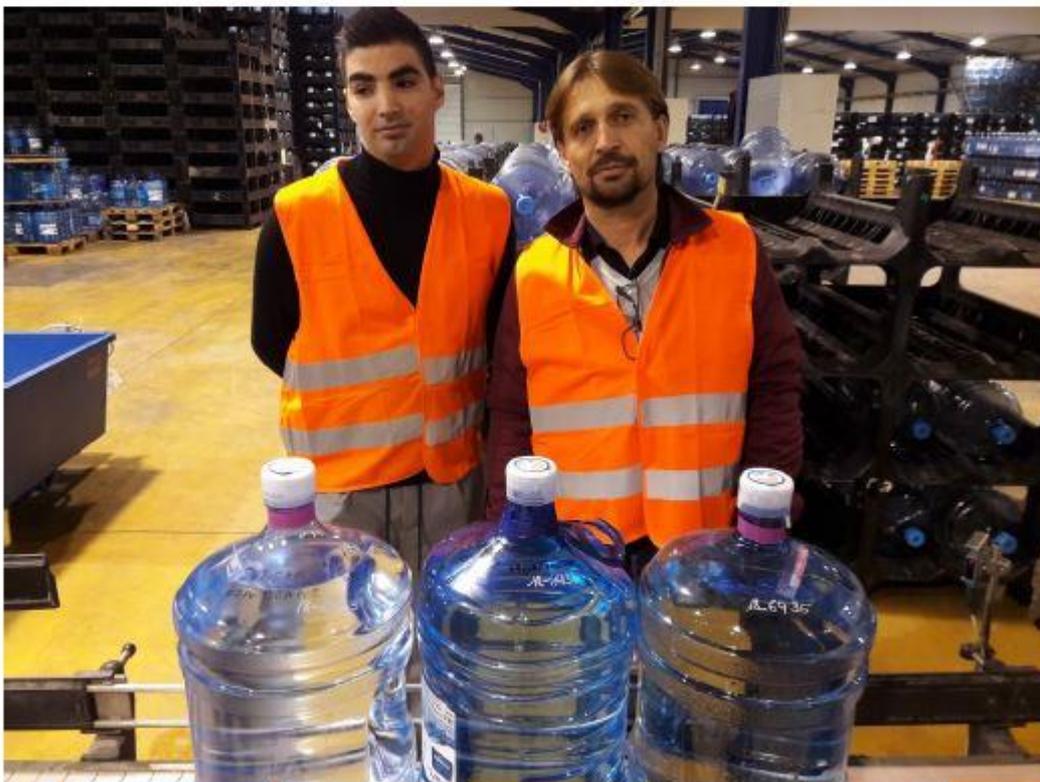
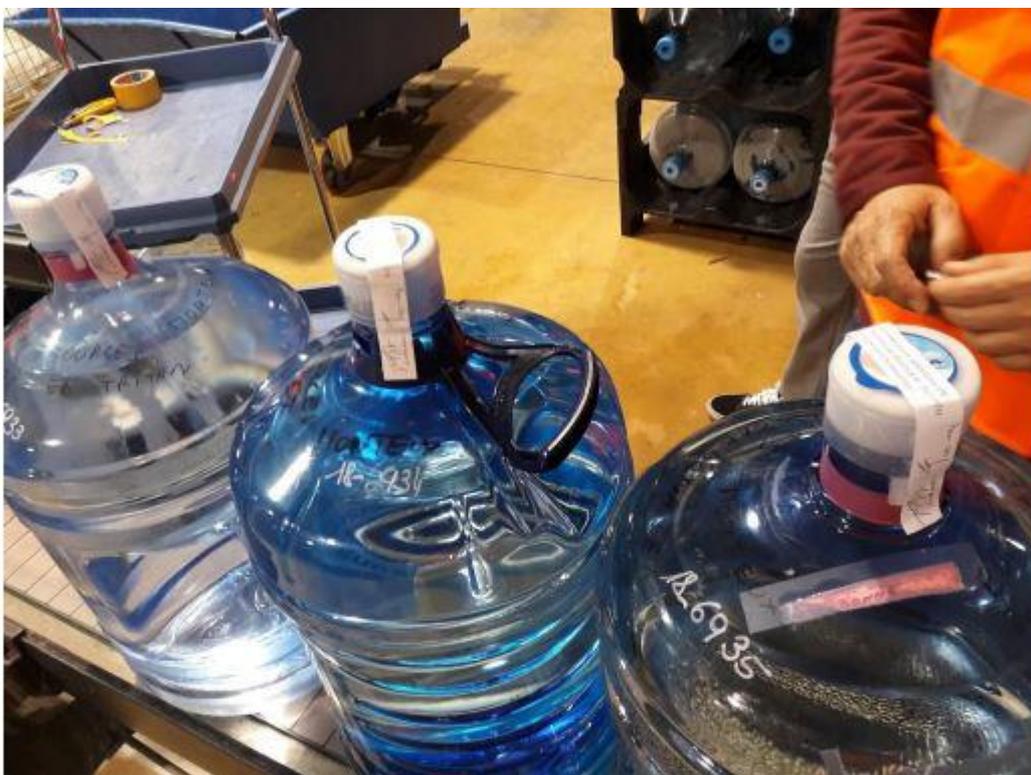
Déroulement du test chez eurEau Sources, site de Monteux :
Passage sur laveuse ligne Bardi 14/11/18 à 15 :55
BB en Tritan 18-6933 sur la ligne L4
BB en PET 18-6934 sur la ligne L2
BB en PC 18-6935 sur la ligne L3.

Le test est passé en présence de M.Jérôme Antonicelli et Eddy de la société Chateaud'eau (photos jointes).
